ΕΠΙΣΚΕΥΗ ΜΕΤΑΛΛΙΚΗΣ ΔΕΞΑΜΕΝΗΣ ΑΡΓΟΥ ΠΕΤΡΕΛΑΙΟΥ ΜΕ ΕΝΤΟΝΕΣ ΠΑΡΑΜΟΡΦΩΣΕΙΣ ΛΟΓΩ ΚΑΘΙΖΗΣΕΩΝ ΤΟΥ ΕΔΑΦΟΥΣ

Η παρούσα εργασία αφορά στην επισκευή της μεταλλικής δεξαμενής [TK-17] αποθήκευσης αργού πετρελαίου που χωροθετείται στις εγκαταστάσεις των Ελληνικών Πετρελαίων στο Καλοχώρι Θεσσαλονίκης. Η κατασκευή έχει διάμετρο 43.94m, ύψος κελύφους 10.72m και πλωτή οροφή διπλού καταστρώματος, μέσου ύψους 0.69m. Τα πάχη των ελασμάτων κυμαίνονται από 8 έως 20mm στο κέλυφος, ενώ στον πυθμένα και στην πλωτή οροφή είναι ενιαία, 10mm και 5mm αντίστοιχα. Η τελευταία στο άνω κατάστρωμα φέρει ακτινικές νευρώσεις για την παραλαβή των επιβεβλημένων φορτίων και του χιονιού. Στο ύψος των 9.4 m η δεξαμενή διαθέτει εξωτερικό αντιανέμιο δακτύλιο πλάτους 1.10m από στραντζαριστό έλασμα πάχους 5mm, ο οποίος χρησιμεύει και ως διάδρομος κυκλοφορίας. Το συνολικό βάρος της κενής δεξαμενής είναι περίπου 4500kN.

REPAIRING OF A HIGHLY DEFORMED OIL STORAGE STEEL TANK DAMAGED DUE TO EXTENSIVE SOIL SETTLEMENTS

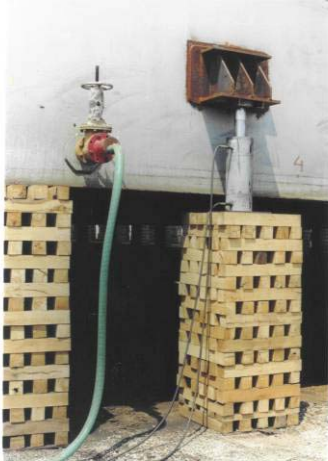
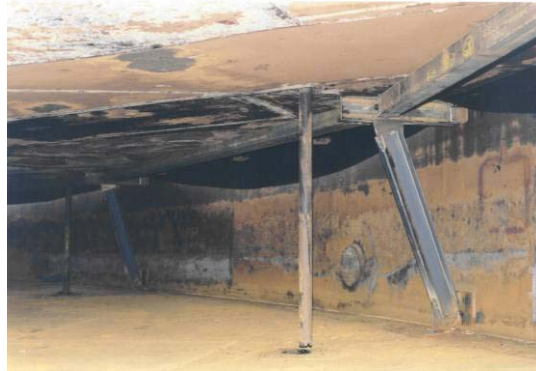
Φωτ. 1, 2: Λεπτομέρειες των διατάξεων ανύψωσης, στήριξης και ανάρτησης

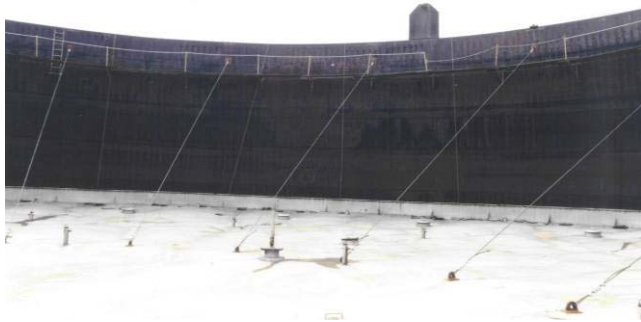
Φωτ. 3: Διάταξη συρματόσχοινων στο εσωτερικό της δεξαμενής

αναδιπλώνονταν, σύμφωνα με τις προδιαγραφές του εργοδότη, στη στέψη του κελύφους και κατέληγαν στις εξωτερικές κονσόλες των αντλιών. Μετά την ολοκλήρωση του πρώτου κύκλου της μη γραμμικής ανάλυσης παρατηρήθηκε ότι οι οριζόντιες μετακινήσεις του κελύφους στις θέσεις των συρματόσχοινων ήταν μεν ανεκτές, της τάξης των 40mm, καταγραφόταν όμως μία σαφής ευαισθησία τους σε σχέση με το μέγεθος των γεωμετρικών ατελειών που εισήγοντο στην ανάλυση. Για το λόγο αυτό πραγματοποιήθηκε επί τόπου έλεγχος με την εγκατάσταση ενός συρματόσχοινου και άσκηση σταδιακά της δύναμης προέντασης, όπου αποδείχθηκε ότι στις περιοχές με τοπικά αυξημένη καμπυλότητα του κελύφους λόγω παραμορφώσεων (ovalization), το σύστημα κατέληγε γρήγορα σε απώλεια της ευστάθειας. Έτσι αποφασίστηκε η μεταφορά της θέσης αγκύρωσης των συρματόσχοινων εσωτερικά του κελύφους, στο ύψος του αντιανέμιου δακτυλίου, η μεγάλη ακαμψία του οποίου πρακτικά μηδένιζε τις επιπτώσεις των όποιων τοπικών παραμορφώσεων.

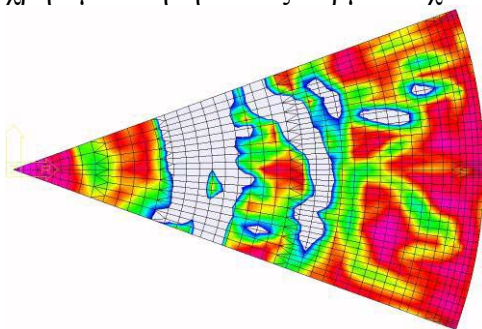
Σχ. 3: Κάτω κατάστρωμα πλωτής οροφής – διάγραμμα τάσεων

Με λευκό χρώμα αποτυπώνονται οι πλαστικοποιημένες περιοχές

Αναφορικά με τα ελάσματα και τα profiles της ίδιας της δεξαμενής, οι αναπτυσσόμενες τάσεις αποδείχθηκαν κατά κανόνα περιορισμένες και μόνο σε ορισμένες χαρακτηριστικές περιοχές εμφανίστηκαν αιχμές που πλησίαζαν τα όρια διαρροής (βλ. Σχ. 3).

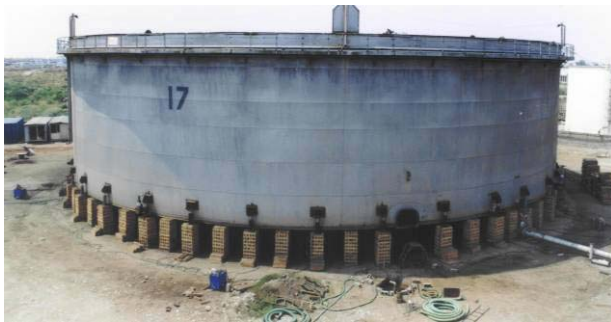
Φωτ. 4: Η δεξαμενή [TK-17] στην τελική θέση ανύψωσης

Αρχικά από τα συρματόσχοινα αναρτήθηκε η πλωτή οροφή με την δεξαμενή επί εδάφους, προκειμένου να γίνουν οι εργασίες μετατροπής της γεωμετρίας του πυθμένα σε μορφή “cone-up”. Στη συνέχεια συγκολλήθηκαν στον πυθμένα οι ορθοστάτες της οροφής (πλην της εξωτερικής σειράς) και οι πρόσθετοι αναρτήρες και ξεκίνησε η διαδικασία ανύψωσης η οποία δεν αντιμετώπισε ιδιαίτερα προβλήματα μέχρι και του ύψους 1.50m. Από εκεί και μετά άρχισε να παρατηρείται μια μικρή μετάπτωση της δεξαμενής από την αρχική θέση κατά λίγα χιλιοστά ανά βήμα, η οποία καταγραφόταν μόνο κατά τη διάρκεια της ανύψωσης, ενώ στην κατάσταση ηρεμίας (στήριξη στις τακαρίες) η δεξαμενή ήταν απόλυτα σταθερή. Η δεξαμενή παρέμεινε στη θέση ανύψωσης για διάστημα περίπου 2 μηνών, μέχρις ότου να ολοκληρωθούν οι εργασίες αμμοβολής και βαφής του πυθμένα και της εξυγίανσης του εδάφους της υπόβασης με συμπιεσμένο αμμοχάλικο. Στη συνέχεια πραγματοποιήθηκε η επισκευή του κελύφους και τέλος ακολούθησαν οι διάφοροι έλεγχοι (ραδιογραφίες συγκολλήσεων, υδραυλικές δοκιμές κτλ.).
