ΕΠΙΣΚΕΥΗ ΜΕΤΑΛΛΙΚΗΣ ΔΕΞΑΜΕΝΗΣ ΑΡΓΟΥ ΠΕΤΡΕΛΑΙΟΥ ΜΕ ΕΝΤΟΝΕΣ ΠΑΡΑΜΟΡΦΩΣΕΙΣ ΛΟΓΩ ΚΑΘΙΖΗΣΕΩΝ ΤΟΥ ΕΔΑΦΟΥΣ

Η παρούσα εργασία αφορά στην επισκευή της μεταλλικής δεξαμενής [TK-17] αποθήκευσης αργού πετρελαίου που χωροθετείται στις εγκαταστάσεις των Ελληνικών Πετρελαίων στο Καλοχώρι Θεσσαλονίκης. Η κατασκευή έχει διάμετρο 43.94m, ύψος κελύφους 10.72m και πλωτή οροφή διπλού καταστρώματος, μέσου ύψους 0.69m. Τα πάχη των ελασμάτων κυμαίνονται από 8 έως 20mm στο κέλυφος, ενώ στον πυθμένα και στην πλωτή οροφή είναι ενιαία, 10mm και 5mm αντίστοιχα. Η τελευταία στο άνω κατάστρωμα φέρει ακτινικές νευρώσεις για την παραλαβή των επιβεβλημένων φορτίων και του χιονιού. Στο ύψος των 9.4 m η δεξαμενή διαθέτει εξωτερικό αντιανέμιο δακτύλιο πλάτους 1.10m από στραντζαριστό έλασμα πάχους 5mm, ο οποίος χρησιμεύει και ως διάδρομος κυκλοφορίας. Το συνολικό βάρος της κενής δεξαμενής είναι περίπου 4500kN.

REPAIRING OF A HIGHLY DEFORMED OIL STORAGE STEEL TANK DAMAGED DUE TO EXTENSIVE SOIL SETTLEMENTS

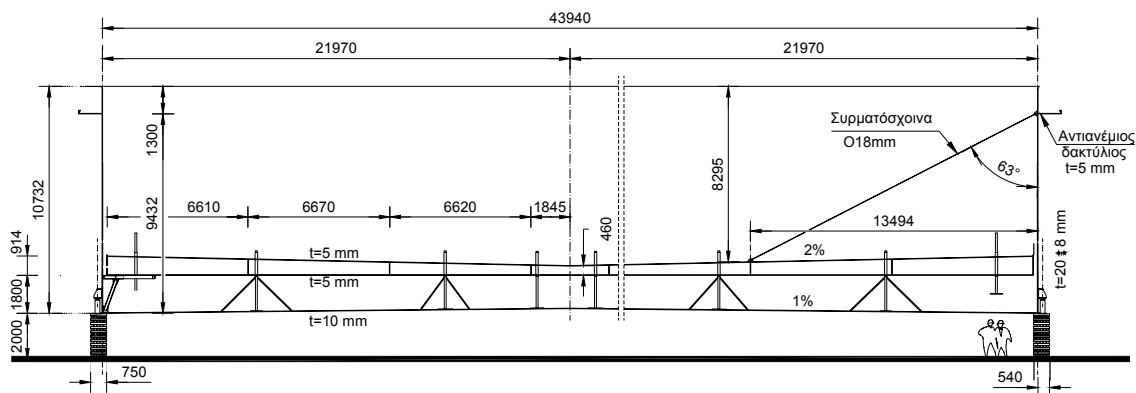
Σχ. 1: Διάταξη ανύψωσης της δεξαμενής

Σύμφωνα με τις προαναφερθείσες Προδιαγραφές, η ανύψωση της δεξαμενής επιτυγχάνεται με τη χρήση 18 υδραυλικών αντλιών (γρύλλων) μέγιστης διαδρομής 10cm, τοποθετημένων πάνω σε ξύλινα υποθέματα (τακαρίες) σε ισαπέχουσες θέσεις περιφερειακά του κελύφους. Σε 18 ενδιάμεσες θέσεις τοποθετούνται πρόσθετες τακαρίες για την στήριξη της δεξαμενής μετά από κάθε φάση ανύψωσης, σύμφωνα με την παρακάτω διαδικασία:

Ανυψώνεται η δεξαμενή κατά 10cm με χρήση των γρύλλων

Στις ενδιάμεσες θέσεις προστίθεται μια σειρά ξύλινων τάκων.

Οι υδραυλικοί γρύλλοι μαζεύονται προς τα επάνω, και κάτω από αυτούς προστίθεται μια σειρά ξύλινων τάκων

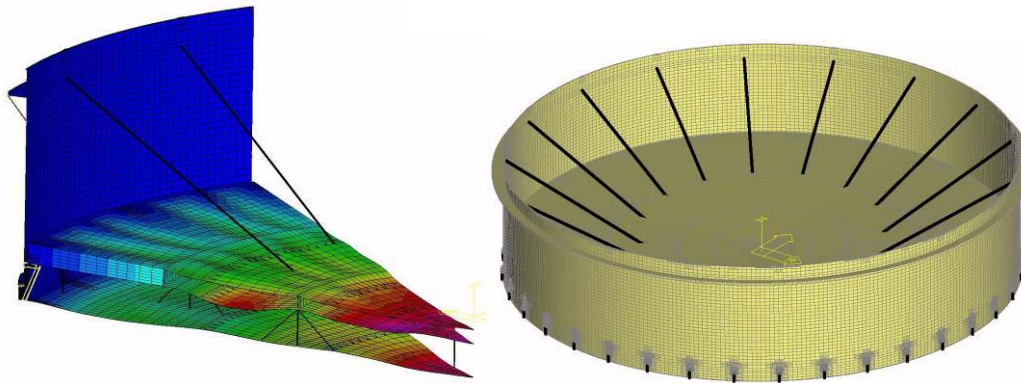
Σχ. 2: Προσομοίωμα πεπερασμένων στοιχείων (μερικώς παραμορφωμένο και πλήρως απαραμόρφωτο)
